# 陕西省镇巴屈家山矿业有限公司 “10.9”冒顶事故调查报告

镇巴县人民政府事故调查组

2024 年 11 月 26 日

## “10.9”冒顶事故调查报告

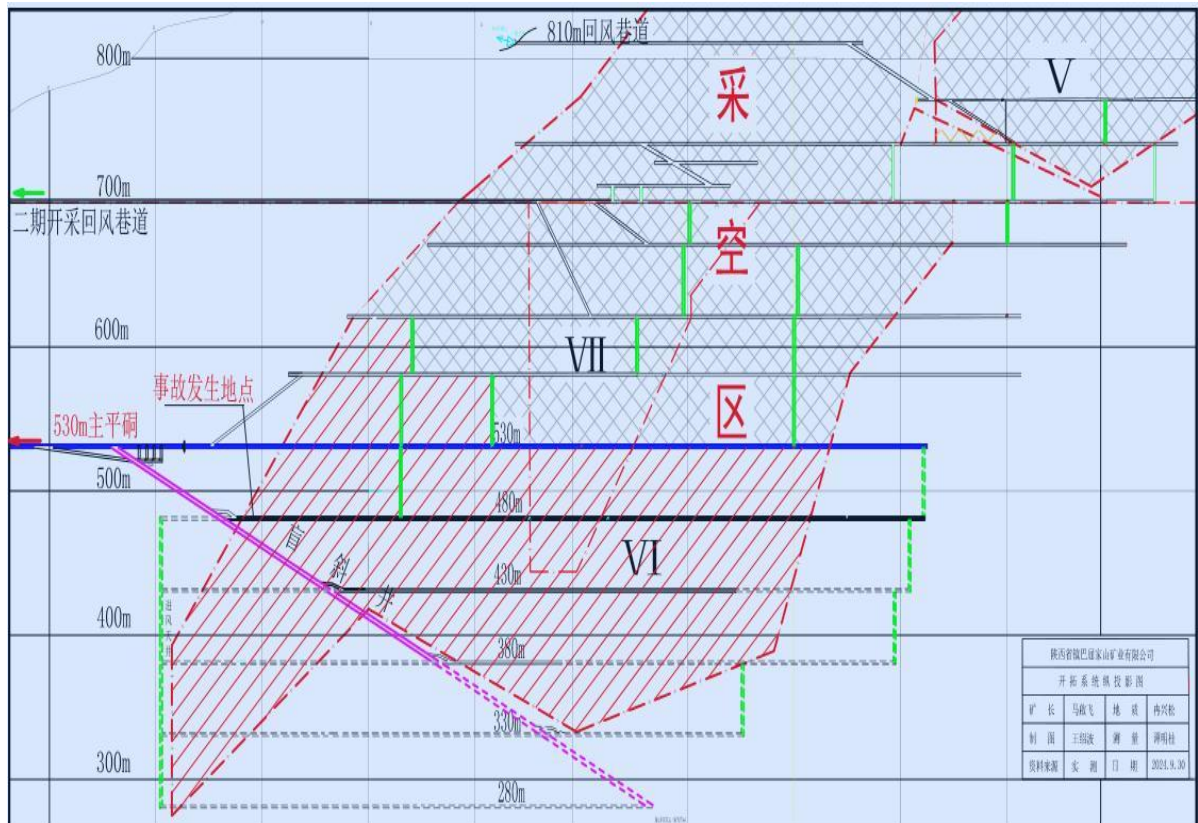
图 1 屈家山锰矿开拓系统纵投影图

530m中段以上矿体采用平硐—溜井开拓，530m标高以下矿体位于当地最低侵蚀基准面以下，设计采用平硐—盲斜井开拓运输系统，阶段高度50m。（图1）

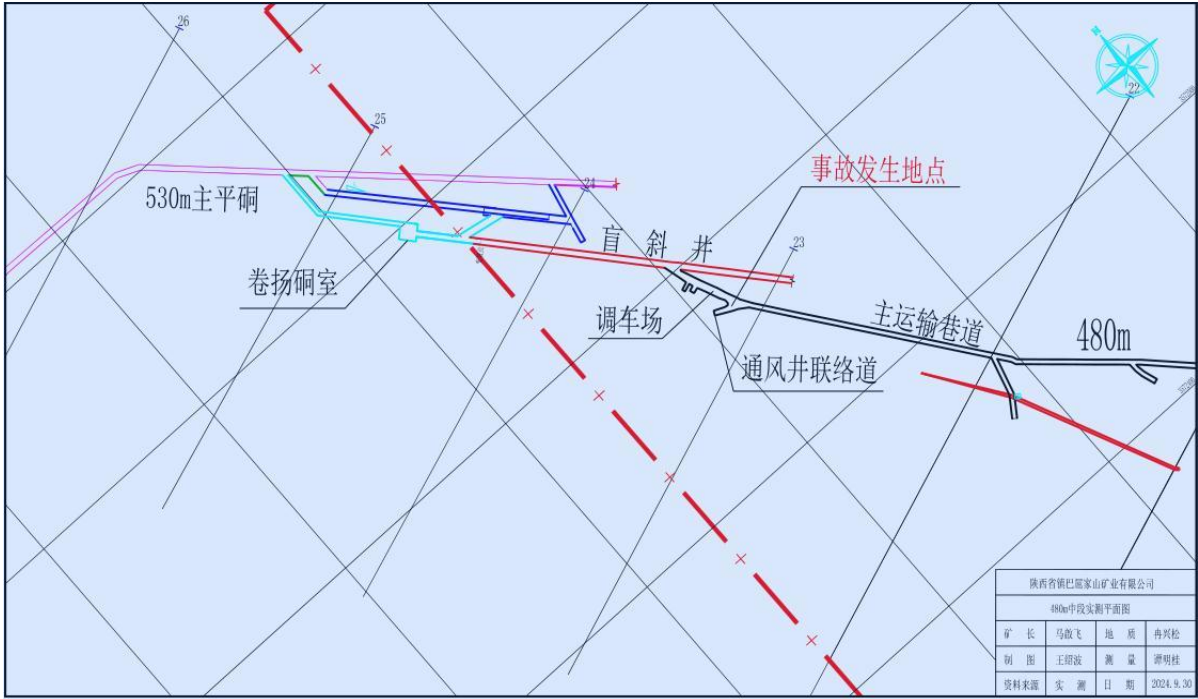
图 2 事故现场平面图

事故现场位于屈家山矿业 480m 中段调车场内主运输巷道与通风井联络道交叉处，距 530m 主平硐坑口水平距离约 950m（图 2）。

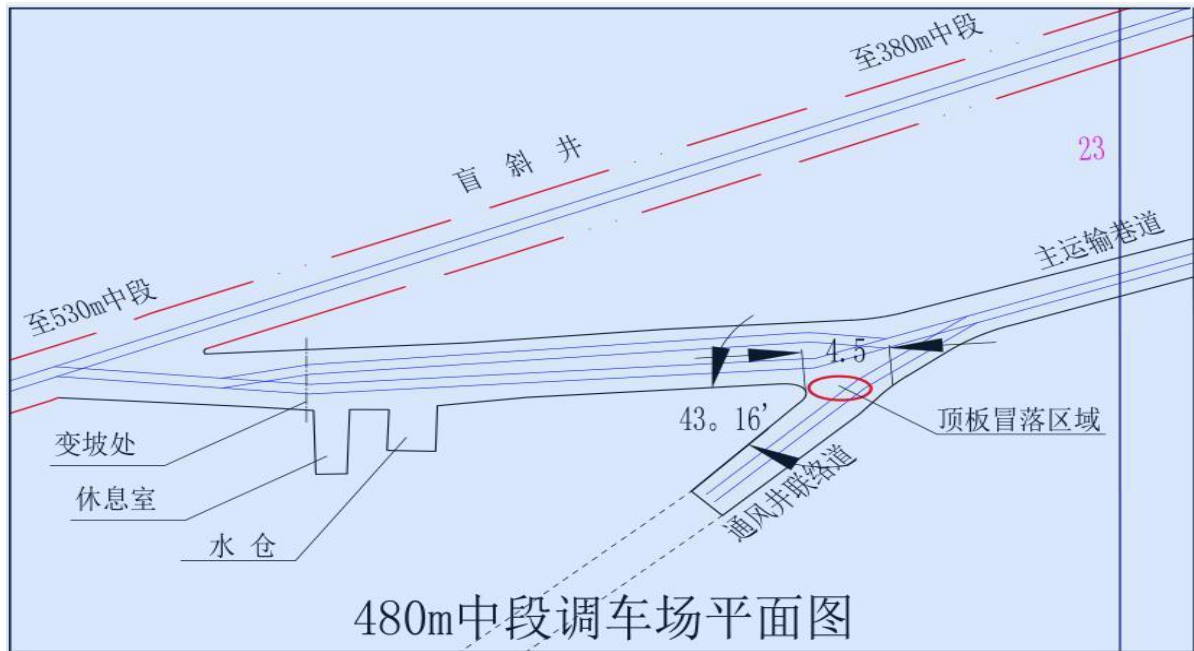
图3 事故现场平面图

盲斜井轨道与 480 中段调车场轨道交叉处距 480m 标高变坡处高差 5m，水平距离 11.8m，倾角 25°；变坡处距事故发生地点约 23m（图 3）。480m 中段调车场设置为双轨，轨距 600mm。

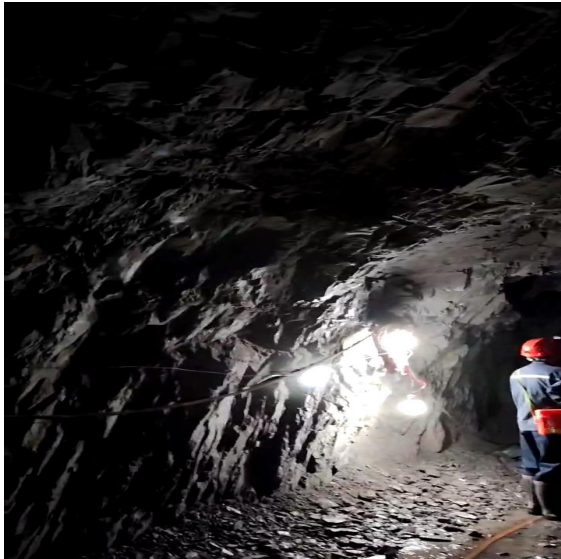
照片1 调车场左帮岩层

岩层走向基本一致，巷道右帮岩层倾角  $65 \sim 70^\circ$ ，左帮岩层倾角  $70 \sim 80^\circ$  (照片1、2)。巷道顶板较为平整、规范，未出现
