镇巴县永帆建筑工程有限责任公司  
镇巴县永乐镇光辉村陈家湾组采石场建筑  
石料用灰岩矿  
矿区生态修复方案

镇巴县永帆建筑工程有限公司  
镇巴县永乐镇光辉村陈家湾组采石场  
建筑石料用灰岩矿  
矿区生态修复方案

编制单位：陕西西色地勘自然资源研究院有限公司

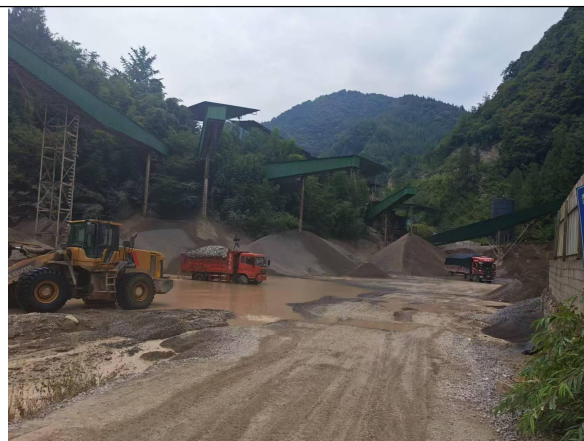
照片 1-2 工业场地

矿石加工区位于干沟河右岸矿区范围北侧，面积约 1.49hm<sup>2</sup>，包括堆料场、破碎站、沉淀池等设施。场地内原矿料场、破碎、筛分、皮带传送、产品仓储、除尘、生产污水处理、变（配）电、机修等设施设备基本完备。

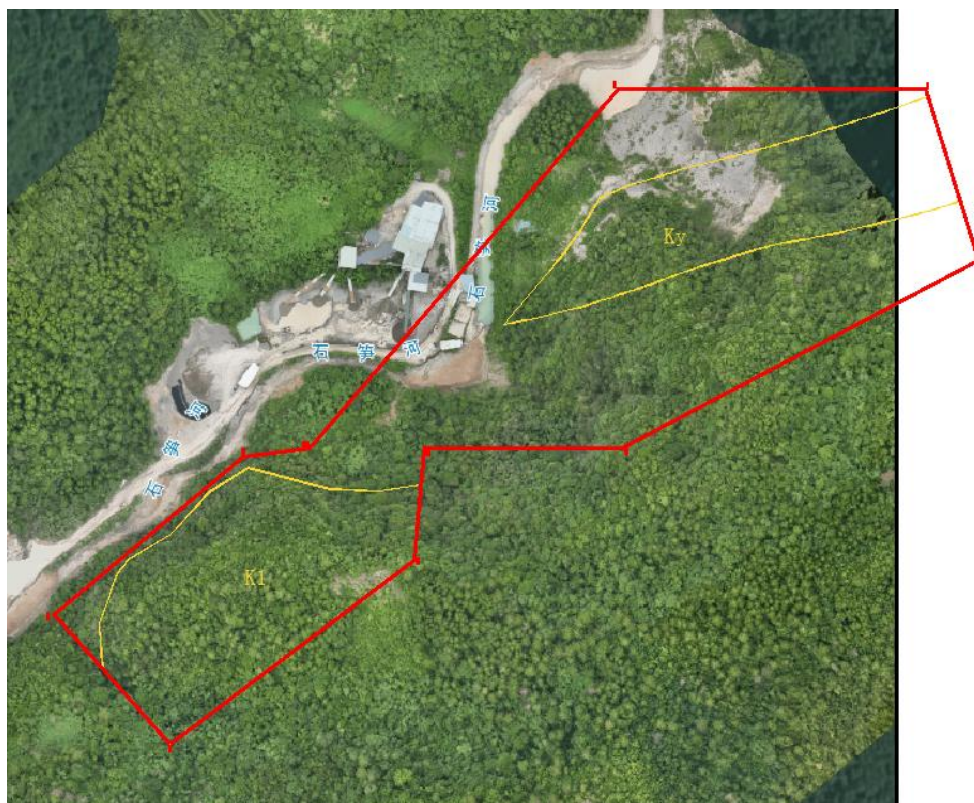
照片 1-5 露天采场

Ky 露天采矿场位于干沟河东岸边坡上，由 843 米标高开始向 720 米标高逐水平开采，共设计 12 个平台。开采境界东西长 296m、南北宽 70-134m，面积约 2.69hm<sup>2</sup>。

K1 露天采矿场位于干沟河东岸边坡上，由 859.5 米标高开始向 710 米标高逐水平开采，共设计 15 个平台。开采境界东西长 231m、南北宽 63-139m，面积约 2.17hm<sup>2</sup>。

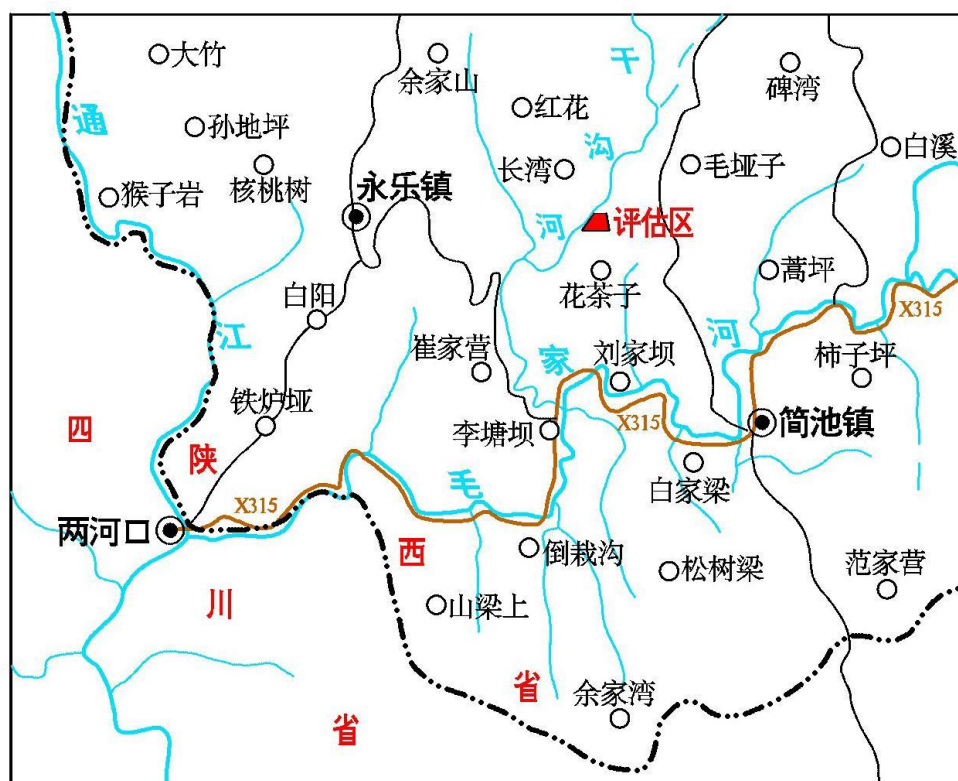
图 2-3 矿区所在区域水系图

矿区属嘉陵江水系,干沟河溪流常年流水,自北向南从矿区西侧流过,在毛塘坝汇入毛家河,在两河口汇入通江。干沟河补给水源主要为大气降水,其次为泉水,流量随季节变化极为明显。据调查,干沟河陈家湾段雨季流量  $0.05 \sim 0.08 \text{ m}^3/\text{s}$ ,枯水期流量  $0.02 \sim 0.03 \text{ m}^3/\text{s}$ 。矿区水系见图 2-3。

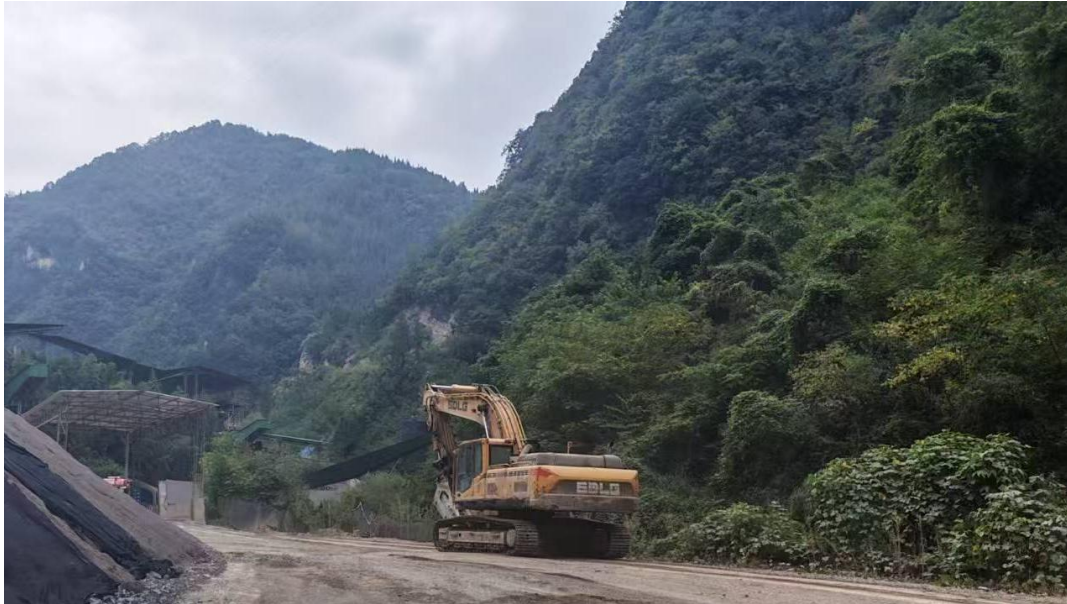
照片 2-1 地形地貌

NE—SW 向，总体地势东西高、南北低，坡角  $25^{\circ}$  - $45^{\circ}$ ，局部大于  $65^{\circ}$ ，最高海拔位于矿区东部山梁上，标高为 943m；最低海拔标高位于矿区西部的干沟河河底，海拔标高 679m，最大相对高差 264m，沟谷呈“V”型，系中等切割程度的低山区（照片 2-1）。

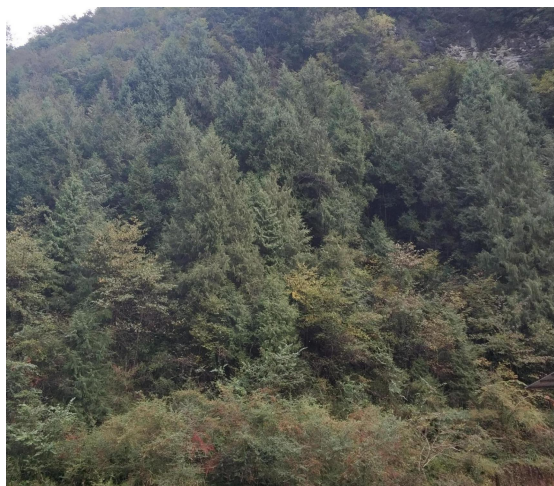
照片 2-2 矿区植被

目前矿区范围土地类型多为乔木林地，存在少量旱地和极少量水浇地。地表植被主要为巴山松、巴山冷杉、橡子树等。沿沟谷两侧以灌木、杂草为主，坡面以乔、灌木次生林覆盖为主（照片 2-2），靠近坡脚平缓地带有部分农田，以玉米、小麦、土豆等农作物种植为主（照片 2-3）。总体植被覆盖现状良好，植被覆盖率约 90%以上。

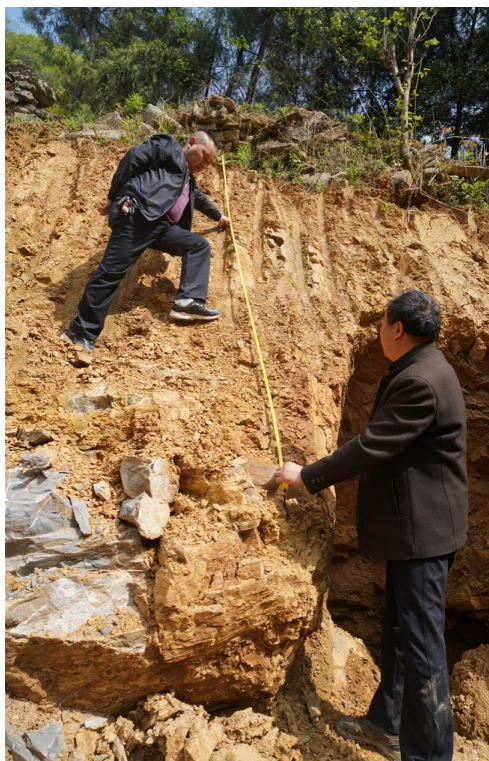
照片 2-4 旱地土壤剖面  
(六) 生物多样性

沟谷两侧坡脚地带及耕地分布区，土层厚度较大，一般 0.5~4.0m，平均 3.0m（照片 2-4）；山坡坡面上土层厚度较小，一般 0.2~0.5m，平均 0.3m（照片 2-5）。

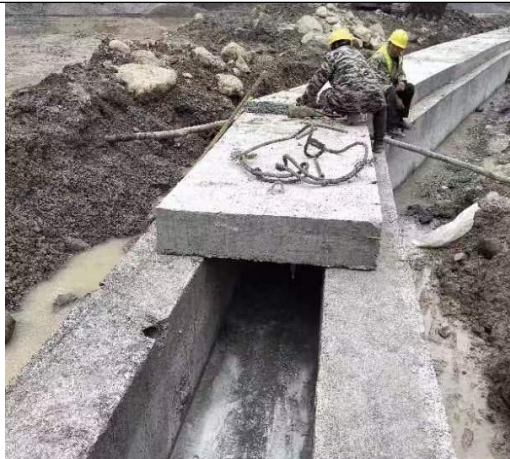
| 照片2-7 露天采场修建排水渠 | 照片2-8 道路边绿化 |

矿山 2020 年以来结合《矿山地质环境保护与土地复垦方案》及相关要求，每年根据矿山实际开采状况研讨制定矿山地质环境恢复治理与土地复垦方案，落实治理任务、制定治理措施。分别对 B1 隐患、露天采场、废石堆放场、进场道路、河堤边坡等进行了地质环境治理，主要措施为削坡、修建截排水沟和拦渣坝等；对露天采场、矿山道路、废石堆放场等进行了土地复垦，复垦措施为覆土、种树、种草，较好地完成了各项治理任务，治理的工作量见表 2-4、表 2-5、表 2-6，治理效果见照片 2-7~2-12。
