# 陕西省镇巴屈家山矿业有限公司 “10.9”冒顶事故调查报告

镇巴县人民政府事故调查组

2024 年 11 月 26 日

## “10.9”冒顶事故调查报告

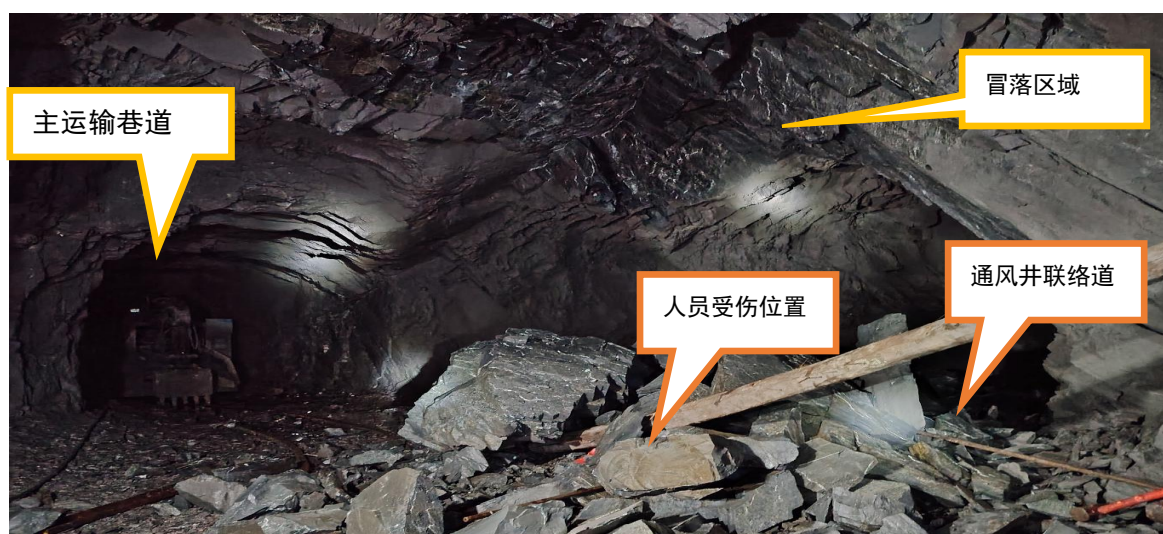
顶板冒落位置在调车场与通风井联络道顶板接触面，现场明显可见冒顶区域及形态（照片4）。顶板冒落区岩层呈不规则三角体，经测定：长边（沿调车场走向）3m，宽1.5m，高0.7m，估算冒落岩体 $1.3\text{m}^3$ ，约3.5t。

1. 屈家山矿业 480m 中段调车场冒顶区域岩层为条带页岩，节理、裂隙较发育，两条巷道交汇处顶板凹凸不平（高差 0.3m），断面未形成拱形，暴露面积较大、岩层应力集中，且成巷时间较长（2 年之久），又未采取有效支护，在重力作用下岩层突然脱落。
