建设项目环境影响报告表

(生态影响类)

项目名称：镇巴县观音镇金钟（卡房）电站建设项目

镇巴县观音镇金钟（卡房）电站建设项目
地表水环境影响专项评价报告

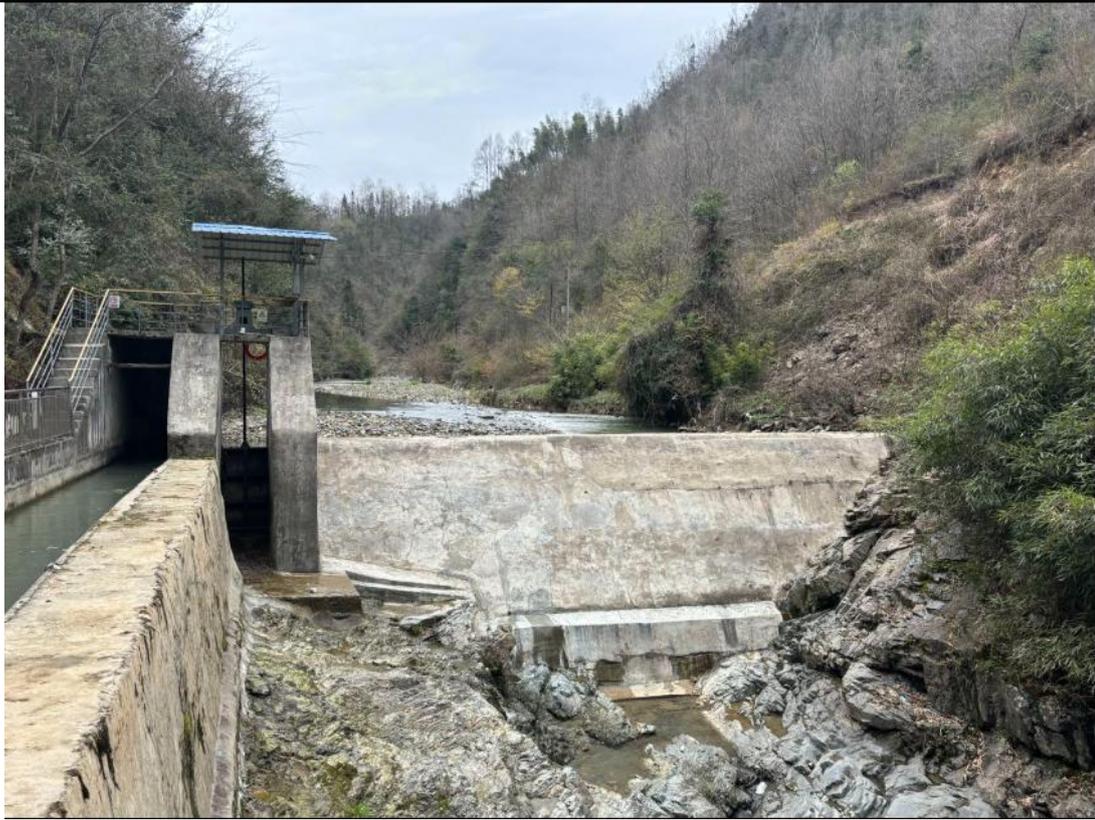
拦河坝及明渠

拦水坝位于大市川河，拦河坝坝高 6.5m，坝长 18m，坝型为浆砌石溢流重力坝，已按照相关要求设置下泄必要的生态环境流量，并在泄流口设置流量计监控下泄流量，用于满足下游河段的生态用水的要求。引水明渠起点位于拦河坝右岸，渠长 60m，渠宽 1.5m，高 1.0m。

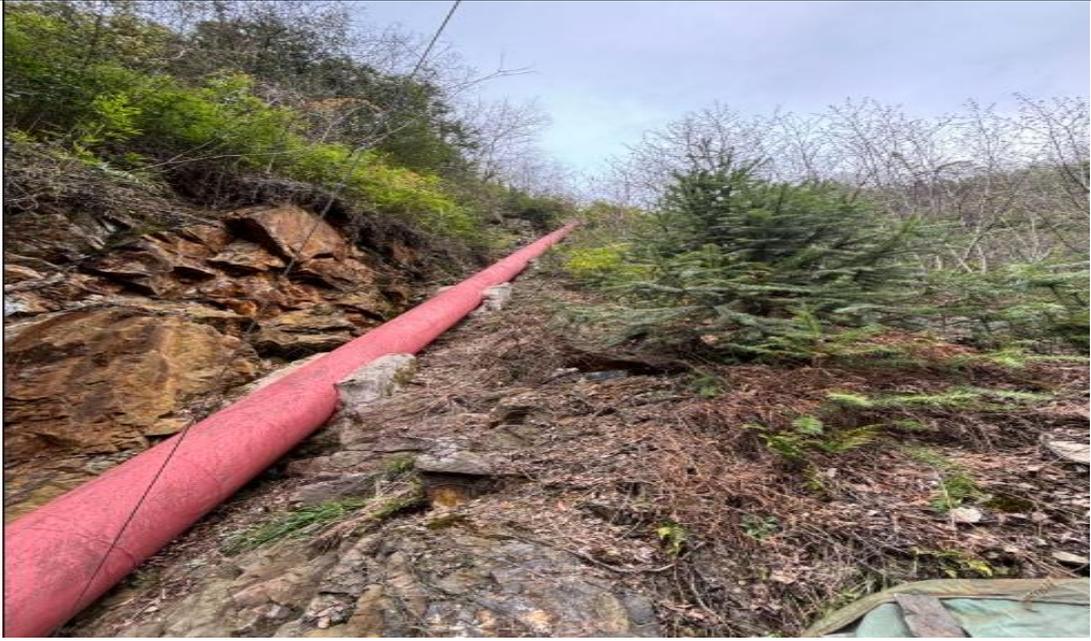
压力管道

隧道起点位于明渠终点，终点位于前池，隧道长 960m，隧道尺寸为 1.8m×1.9m。通过前池、压力管道、引水至发电机房。压力前池设置在隧道终端，长 11.5m，宽 4m，深 3m。

压力管管长 160m，共 1 根，管径 800mm，在前池所在山上。

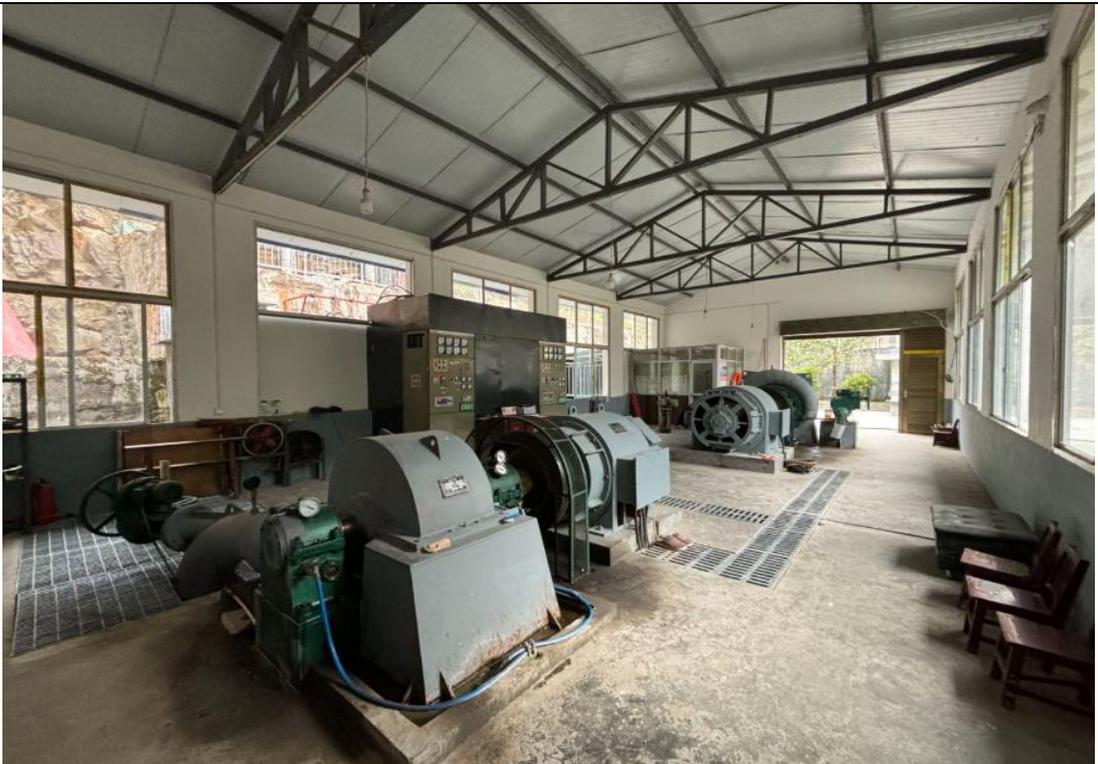
水轮发电机

发电厂房位于大坝下游 1.1km 处，电站厂房结构为砖混结构，约 360m²，包含发电机房和办公及职工生活用房，安装水轮发电机组 2 台。
